RAPPORT ICOMOS MAROC

SÉISME D'EL HAOUZ
ET IMPACT SUR LE PATRIMOINE

OCTOBRE 2023

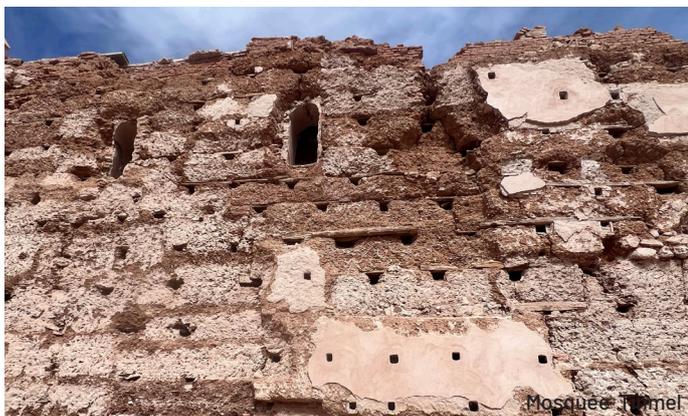
a. Site et mosquée de Tinmel

plus tard l'architecture Maroc-Andalouse, une architecture monumentale d'une grande rigueur et avec une certaine austérité et peu de décoration. Cette architecture se traduit par une grande symétrie et des volumes très structurés qui lui donnent sa puissance. Ce qu'on peut également retrouver dans des édifices de la même époque comme la Koutoubia de Marrakech ou la Giralda de Séville. Cette mosquée qui est protégée au titre du patrimoine national (Décret du 31-12-1924, BO. 639 du 20-01-1925) est inscrite sur la liste indicative du patrimoine mondial de l'Unesco, depuis 1995, a connu des dégâts majeurs : Le minaret surplombant le Mihrab est très impacté, la Salle de prière et le Sahn sont devenus un amas de décombres, les arcades intérieures ainsi que tout le mur arrière effondrés, de fissures importantes parcourent les murs porteurs ainsi que les murs de soutènement et les quelques arcades encore debout présentent des traces de fragilité accrue.

Le paradoxe est qu'un projet de restauration était en cours d'achèvement, pour cette restauration du monument qui est réalisée par le ministère des habous et affaires islamiques, les travaux de réfections étaient avancés à 90%, la question de la « récupération » de ce monument s'est immédiatement imposée dans le débat public et les instances nationales et internationales ont déjà commencé les diagnostics concernant ce site historique.

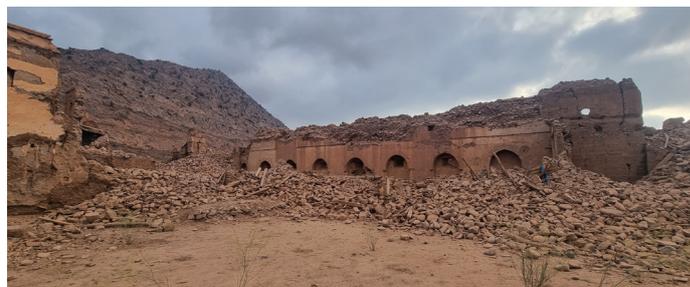
Si certaines Kasbahs ont connu des dommages importants à l'image de la Kasbah de Tamsloht dont le mur extérieur est devenu instable, les Kasbahs des Goundafas, situées dans la vallée de l'Oued N'fis à proximité de l'épicentre du séisme ont été les plus affectées par le tremblement de terre. La Kasbah de Talat n'Yaakoub construite sur les rives de l'Oued N'Fis au XIXe siècle comme chef-lieu des Goundafas, qui ont dominé la région, cet haut lieu du pouvoir du Maroc précolonial a fait l'objet de plusieurs publications, et a servi également de modèle au peintre Jacques Majorelle et au photographe Marcelin Flandrin qui l'a immortalisé en cartes postale. Le séisme a considérablement impacté cette Kasbah, effondrée à 80%, aujourd'hui seules les arcades du patio central et le mur donnant sur l'oued sont restés debout en forme de résilience d'un ouvrage qui nécessitera une restauration importante.

S'il y a un point positif à retenir pour une future restauration, c'est que cette Kasbah dont les études architecturales et techniques de réhabilitation en lieu d'hébergement touristique étaient en cours avant le séisme, a été entièrement documentée par des relevés topographiques récents en trois dimensions effectués par drones.

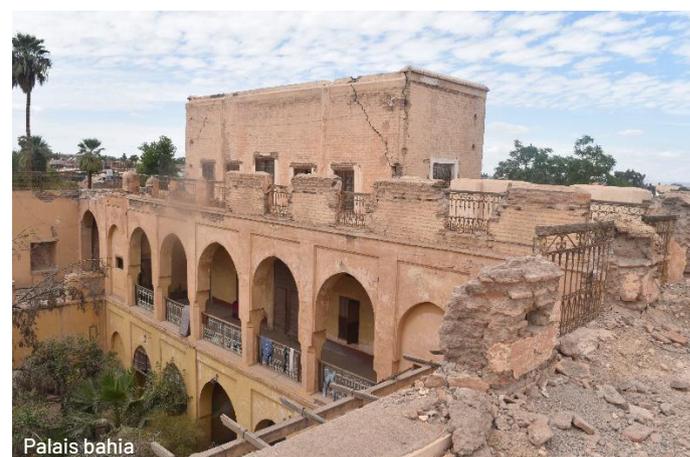
Palais bahia

Située à plus de 75 km de l'épicentre, la secousse a été fortement ressentie à la médina de Marrakech qui est inscrite sur la liste du patrimoine mondial en 1985, et dont différents monuments sont classés patrimoine national par des décrets entre 1914 et 2017, ces monuments comme la Koutoubia, le palais Badii, la Bahia, les tombeaux Saadiens..., qui sont considérés parmi les attributs principaux portant la valeur universelle exceptionnelle ont subi d'importants dommages.

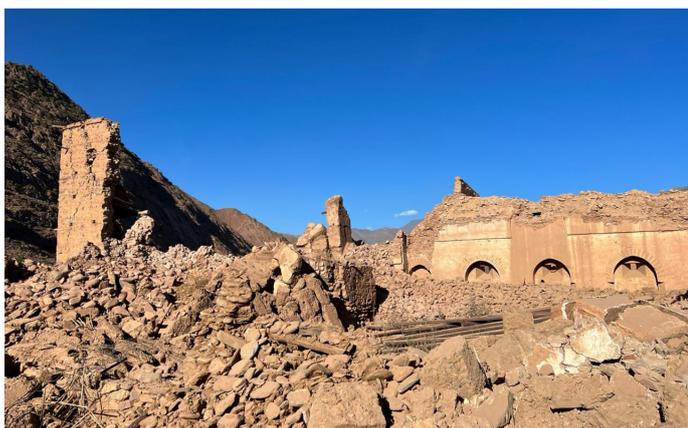
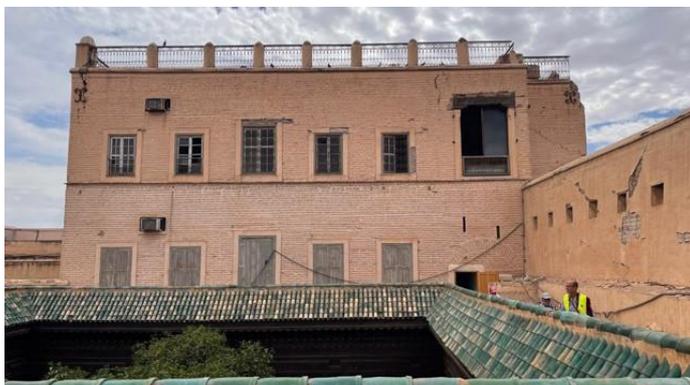
Si le minaret de la Koutoubia a vacillé mais n'a pas cédé, plusieurs fissures sont apparues dans d'autres monuments, notamment dans le palais Badii, le Palais Bahia a également connu des dégradations menaçantes et des effondrements partiels, plus grave encore, le minaret de la mosquée Kharbouch situé à proximité de la Place Jamaa El Fna ainsi que quelques maisons de la médina et du Mellah se sont effondrées.

Cependant, même si les constructions de la médina de Marrakech ont globalement bien résisté aux secousses, leur vétusté les rends instables, ce qui a généré une grande inquiétude auprès de la population qui a choisit souvent de passer la nuit dehors. Un diagnostic a été immédiatement entamé par les autorités, avec l'accompagnement de l'ordre des architectes et l'association des ingénieurs pour établir un état plus fin des dégâts.

Parallèlement à cela, le ministère de la culture a dépêché des équipes de spécialistes pour établir des études plus approfondies afin de déterminer l'ampleur des dégradations et d'étayer en urgence les monuments endommagés. Au moment où nous

finalisons ce rapport, des travaux ont été entamés sur des monuments de Marrakech, en étaieiment et consolidations préliminaires.

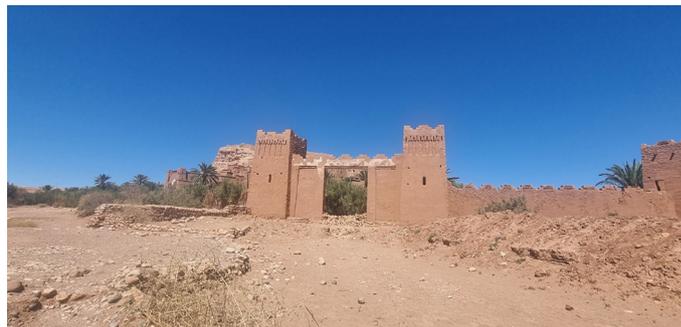
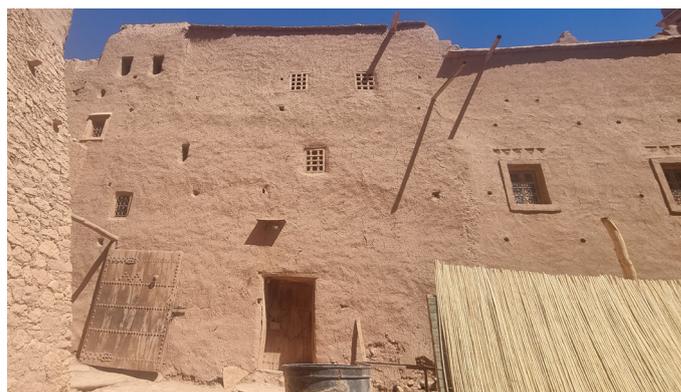
Le site de la Ksar Ait Ben Haddou inscrit sur la liste du patrimoine mondial en 1987 est situé à proximité de Ouarzazate, à 100 km environ de l'épicentre du séisme, malgré la distance importante, les constructions ont été impactée. Nous avons constaté que même s'il n'y a pas de dégâts majeurs, à plusieurs endroits des fissures et des effondrements partiels de parties de constructions.

Cependant, le site reste ouvert au public malgré cet impact car si certains passages sont balisés pour empêcher le public de passer par des endroits pouvant présenter des risques de chutes de pierre.

Nous avons noté également quelques travaux de reprises menées par la communauté locale. Le ministère de la culture prépare de son côté une intervention sur ce site, à l'instar d'autres monuments impactés par le séisme.

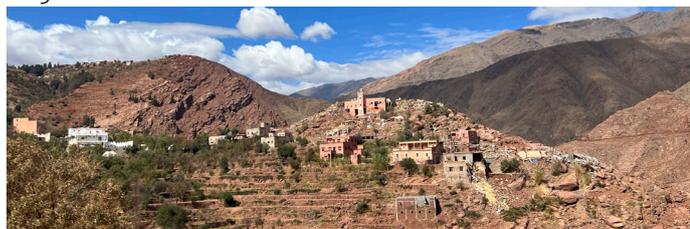
Par ailleurs, on a pu observer à différents endroits, que les anciennes constructions en terre et pierres ont su résister là où des constructions plus récentes en béton ou en matériaux locaux se sont effondrées. Une étude approfondie devra être menée sur les performances de l'architecture vernaculaire, mais également sur la perte de compétence qui commence à être constatée dans ces régions.
